「Airレジ」をお使いのお客様へ

2016年6月22日
セイコーエプソン株式会社

自動再接続機能の設定について（Auto Re-Connect 機能）

対象機種： TM202BI***

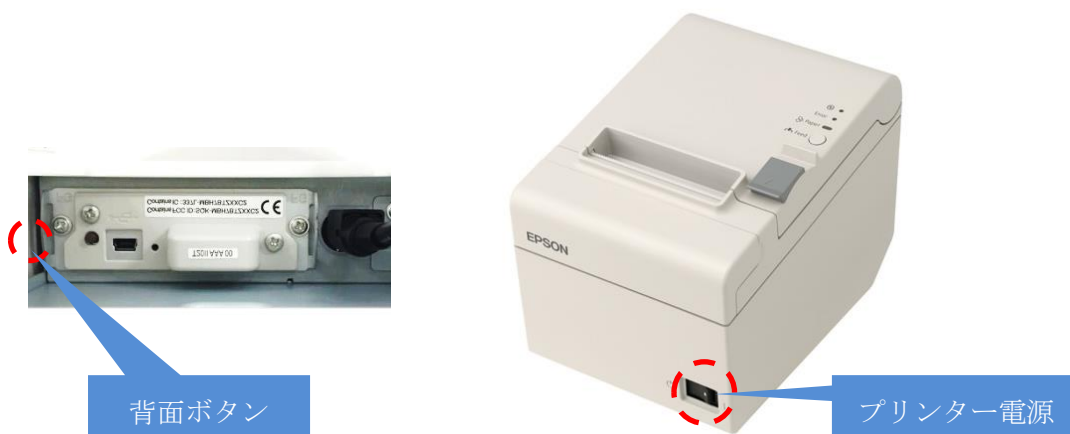
- ① プリンターにレシート用紙をセットし、背面のボタンを押しながらプリンターの電源を投入して下さい。
